Serviço Público Federal  
Ministério do Turismo  
Instituto do Patrimônio Histórico e Artístico Nacional  
Superintendência do IPHAN no Estado do Rio de Janeiro  
Escritório Técnico da Região dos Lagos IPHAN-RJ

**NOTA TÉCNICA nº 012/2020/ETRL-RJ/IPHAN-RJ**

**ASSUNTO:** Relata visita técnica e atualiza estado de conservação do bem tombado federal Casa da Flor, em São Pedro da Aldeia.

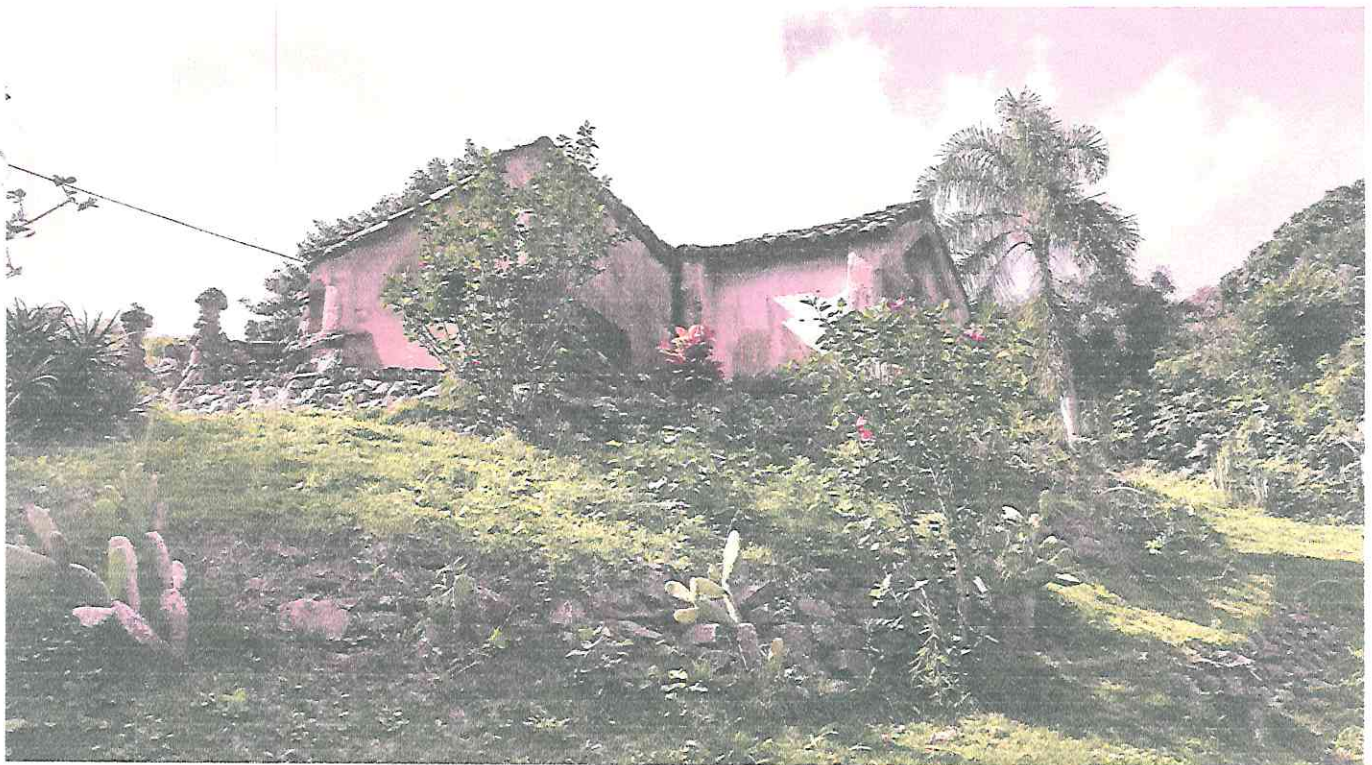
Figura 1: Imagem do acesso da casa. Note-se vegetação crescendo entre as pedras do arrimo. Fonte: Ivo Barreto, Junho/2020.

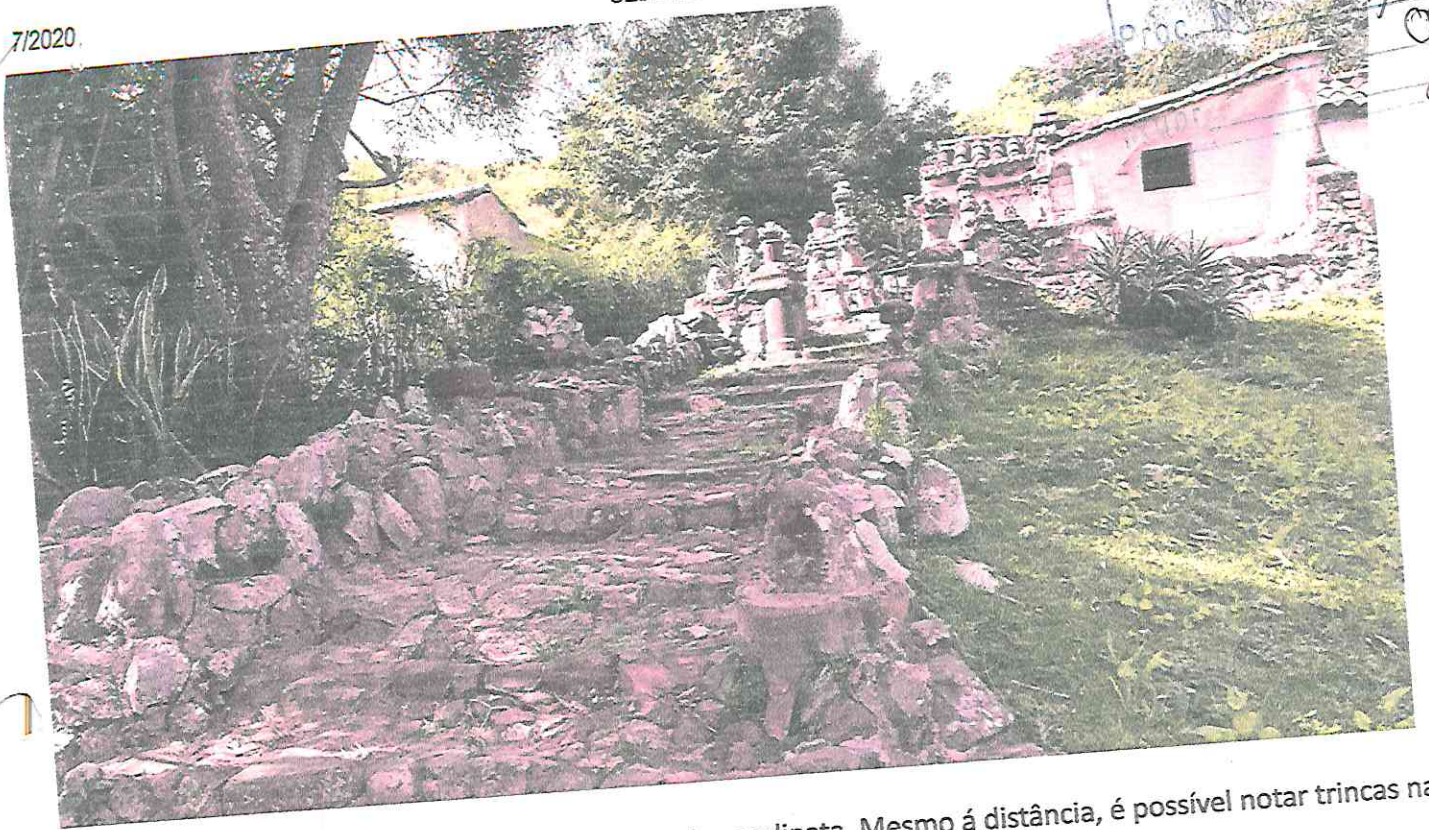
Figura 2: Imagem geral do acesso, junto ao início da escalinata. Mesmo á distância, é possível notar trincas nas muralhas laterais, já desde o início. Fonte: Ivo Barreto, Junho/2020.

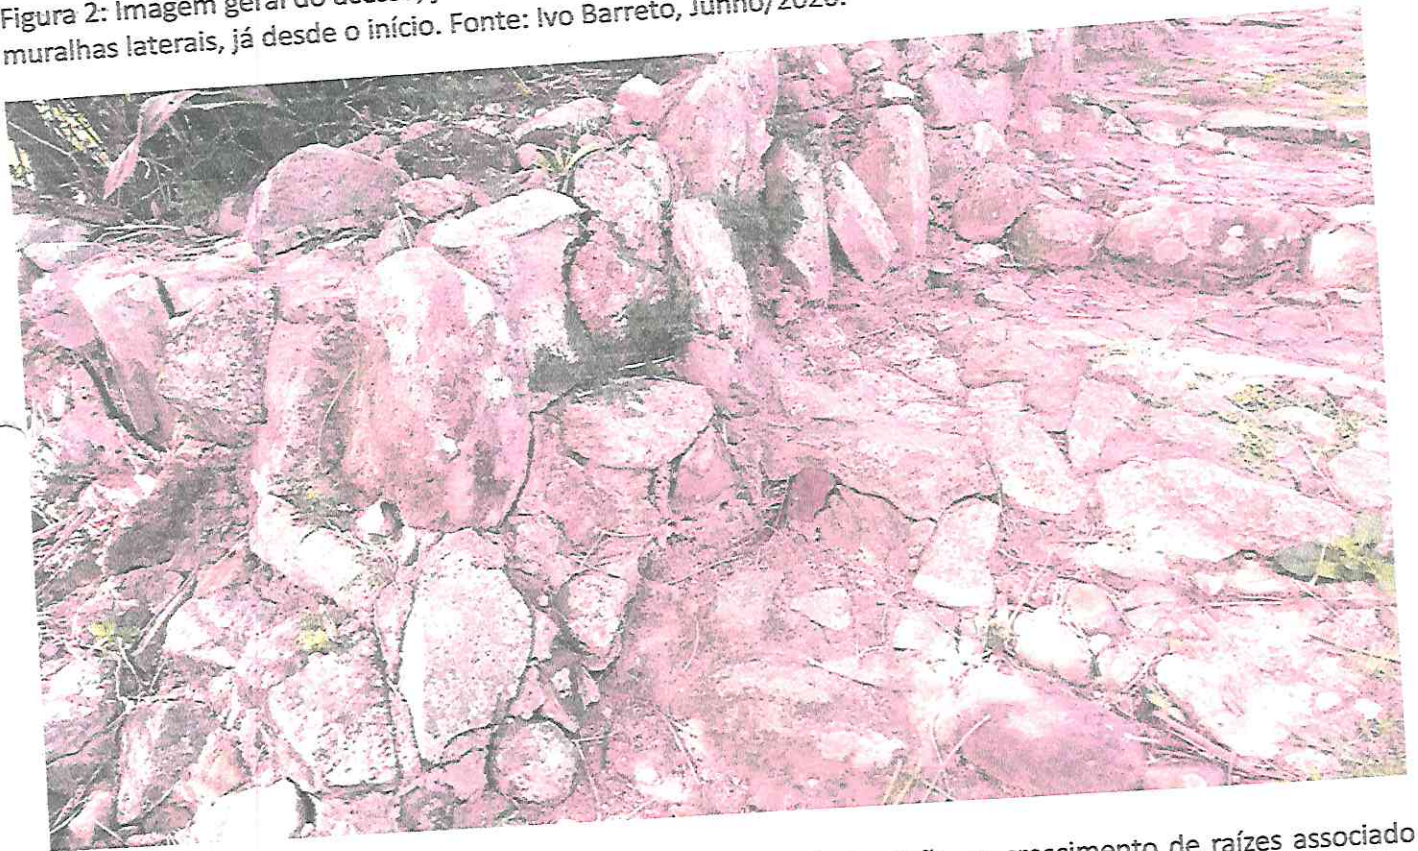
Figura 3: Trincas no acesso, á esquerda da escalinata. Possível reação ao crescimento de raízes associado à desagregação de argamassas. Fonte: Ivo Barreto, Junho/2020.

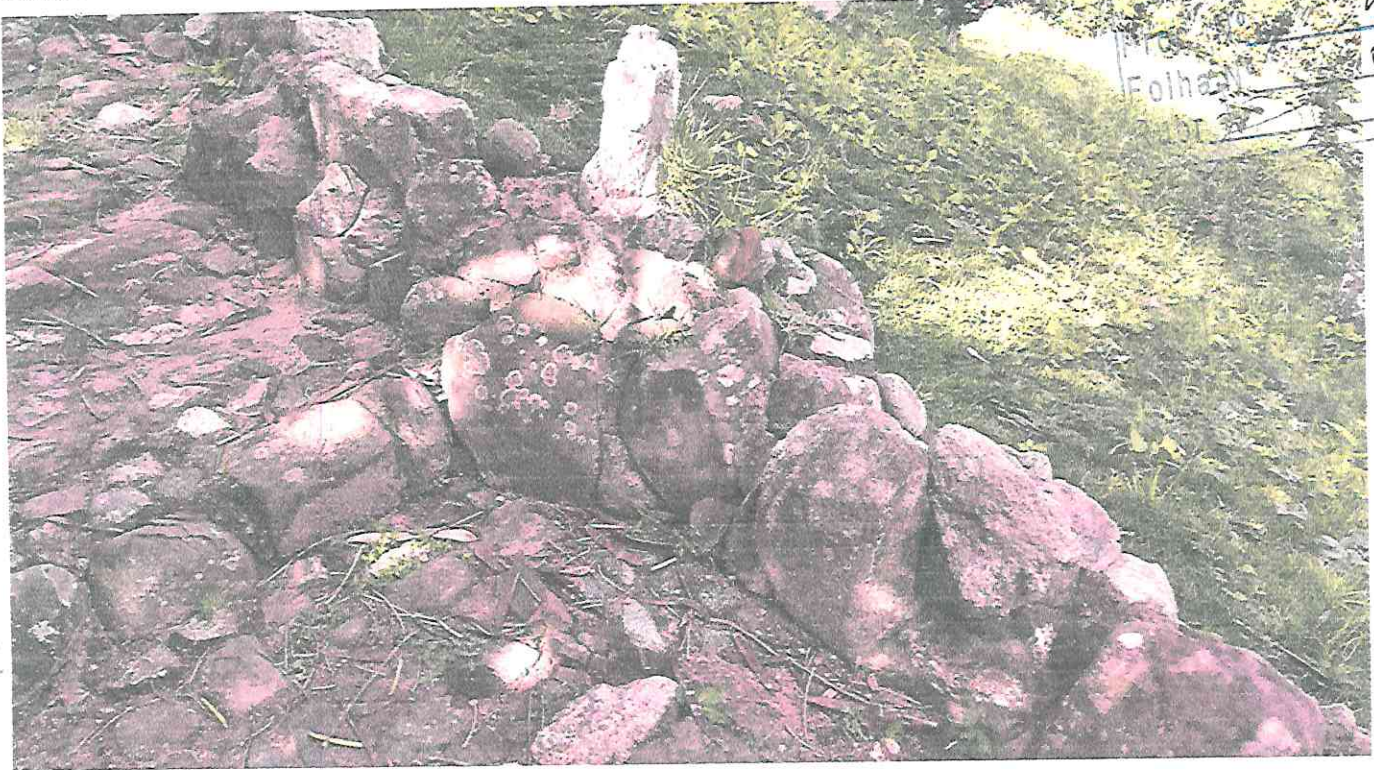
Figura 4: Idem, lado oposto da escalinata. Fonte: Ivo Barreto, Junho/2020.

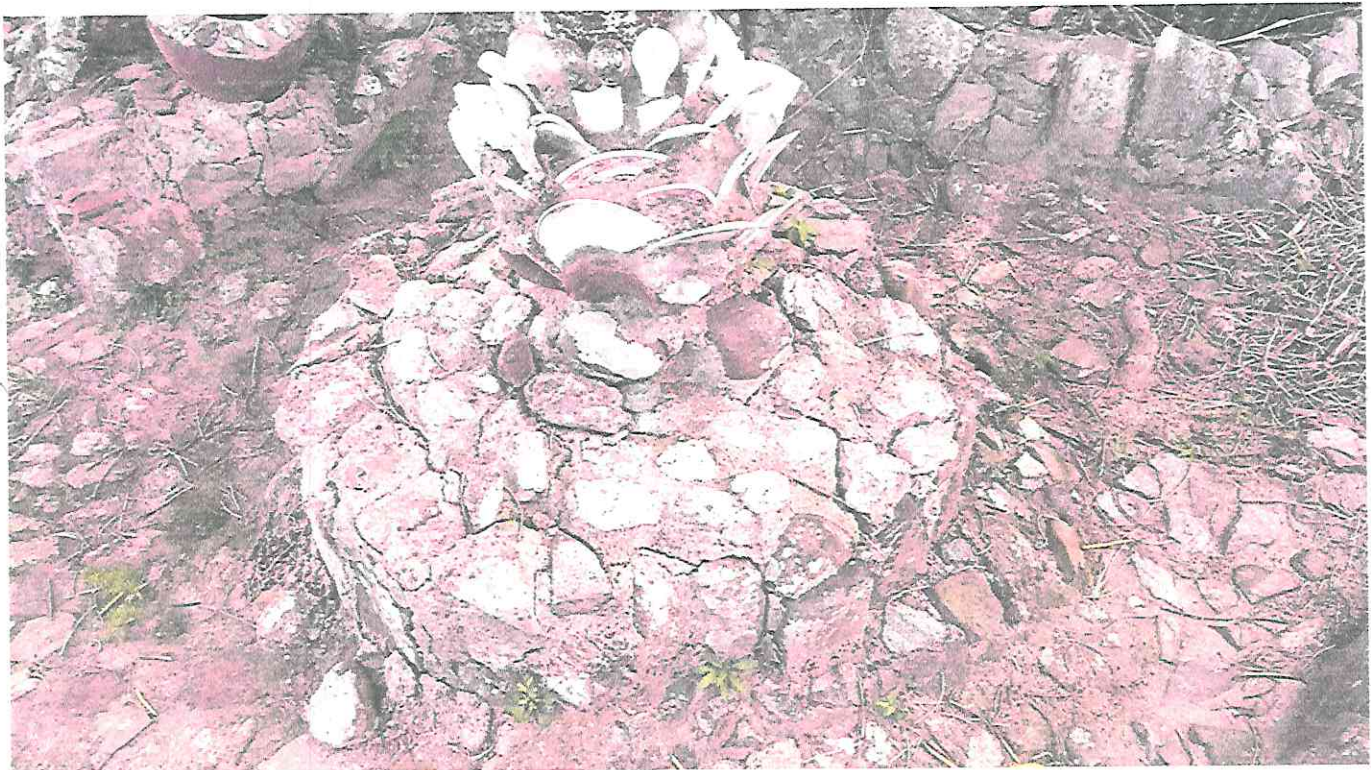
Figura 5: Idem, observando-se a base do elemento. Fonte: Ivo Barreto, Junho/2020.

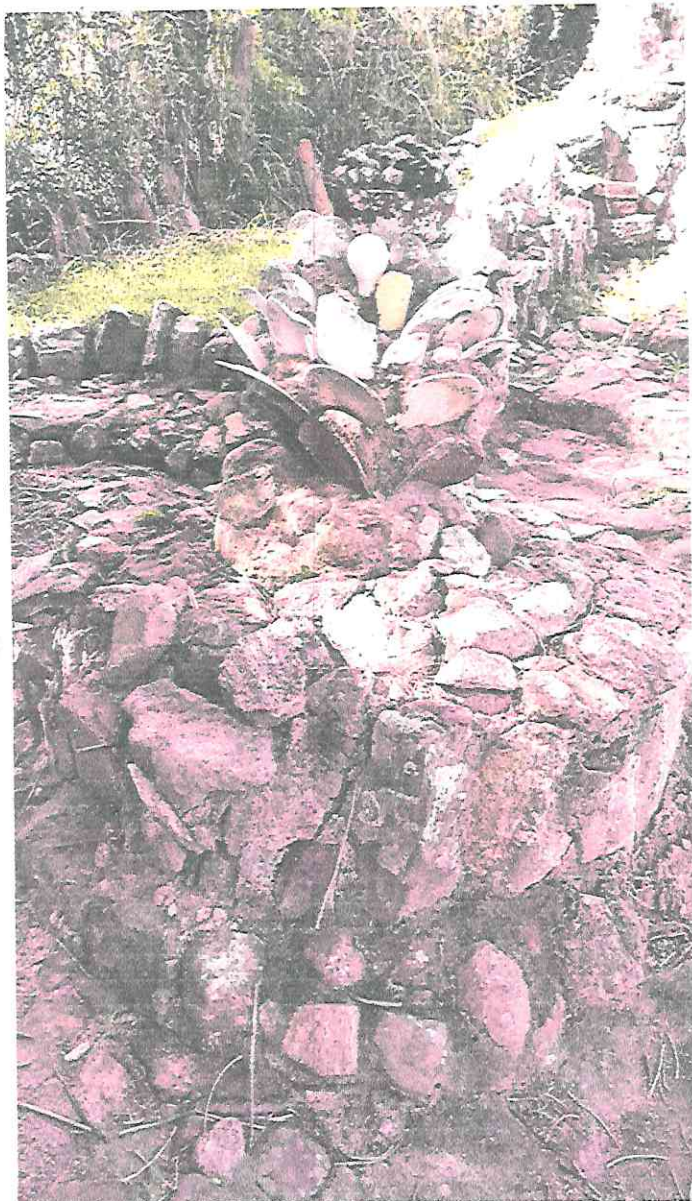
Figura 6: Mesmo elemento, sob outro ângulo. Fonte: Ivo Barreto, Junho/2020.

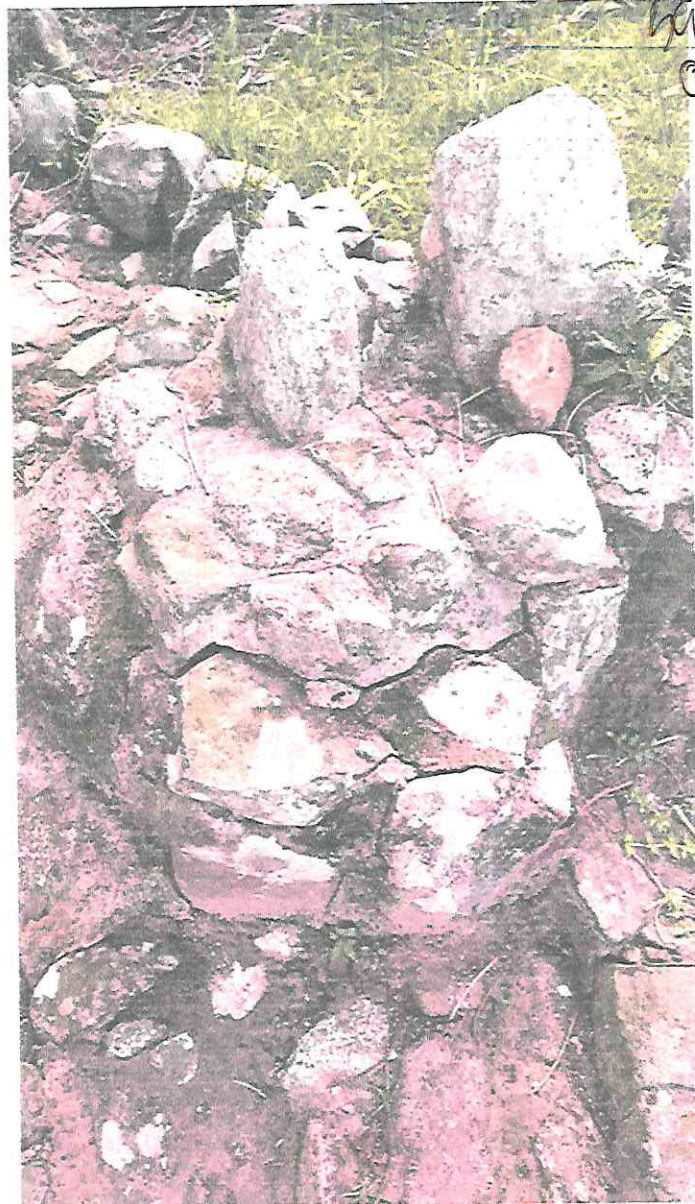
Figura 7: Idem. Fonte: Ivo Barreto, Junho/2020.

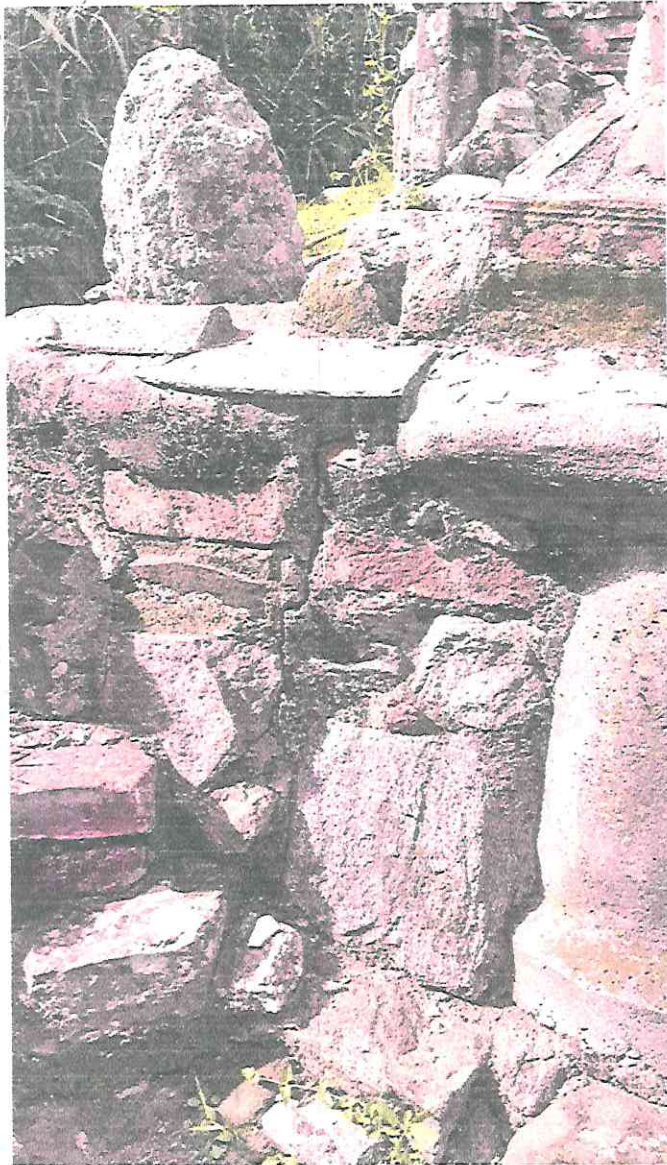
Figura 8: Trincas indicando a separação de peças pela movimentação, em parte da muralha. Fonte: Ivo Barreto, Junho/2020.

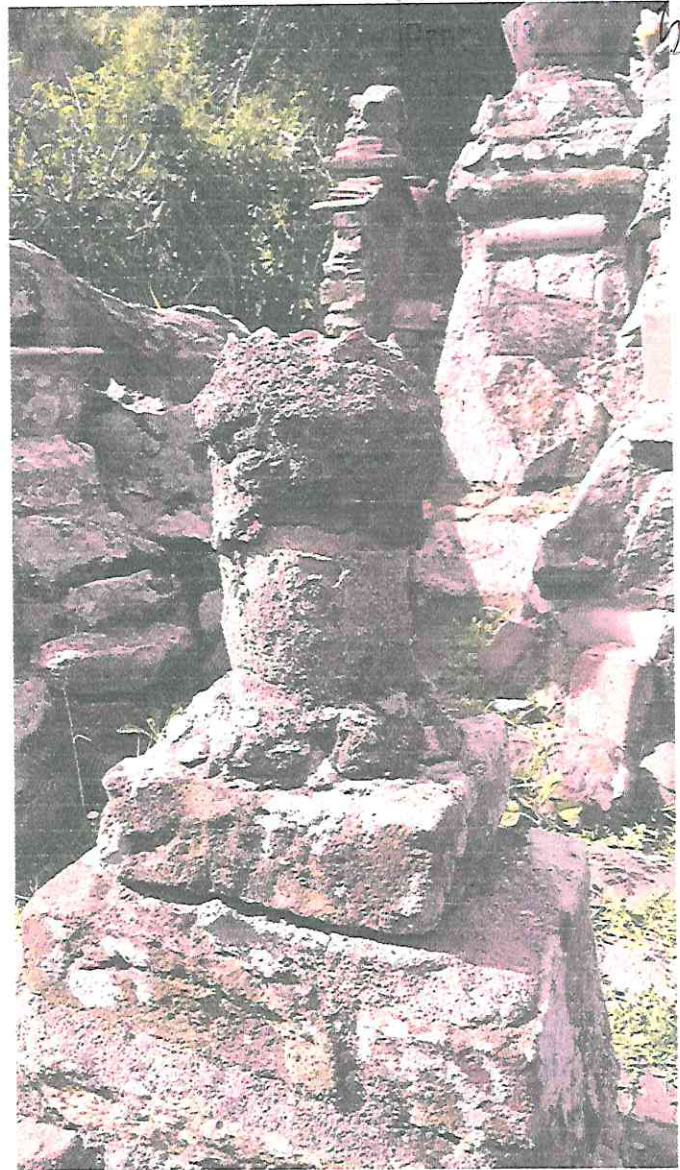
Figura 9: Elemento floral completamente solto da base. Fonte: Ivo Barreto, Junho/2020.

**1.3.6** Fixação das peças desprendidas e previamente mapeadas

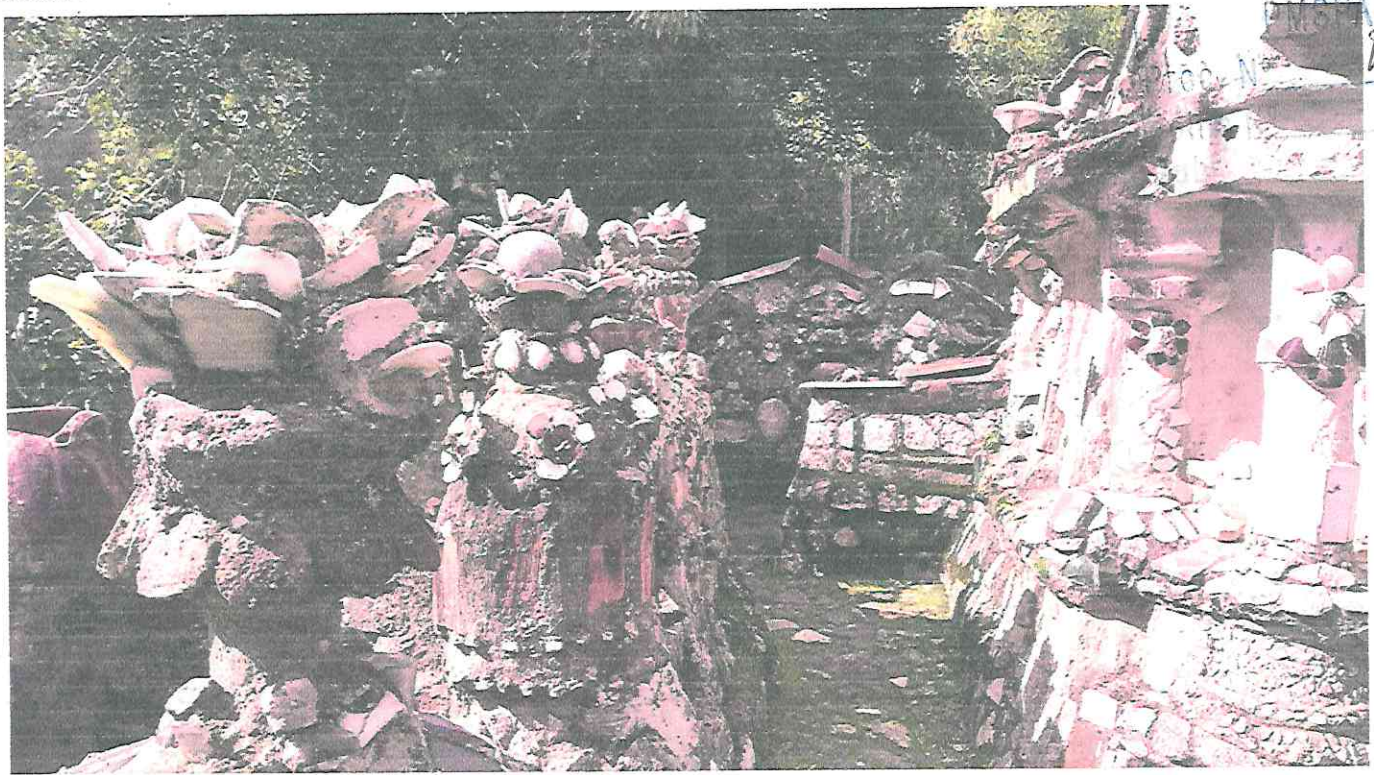
Figura 10: Imagem do acesso principal. Se comparado a fotos mais antigas, nota-se a evolução da degradação ornamental (musgos e outros ataques biológicos, além de perda de volume das composições, pela perda de peças). Fonte: Ivo Barreto, Junho/2020.

**1.3.3** Remoção (química e/ou mecânica) de infestação orgânica sobre os enfeites, considerando a diferença de suportes e aplicação de biocida;

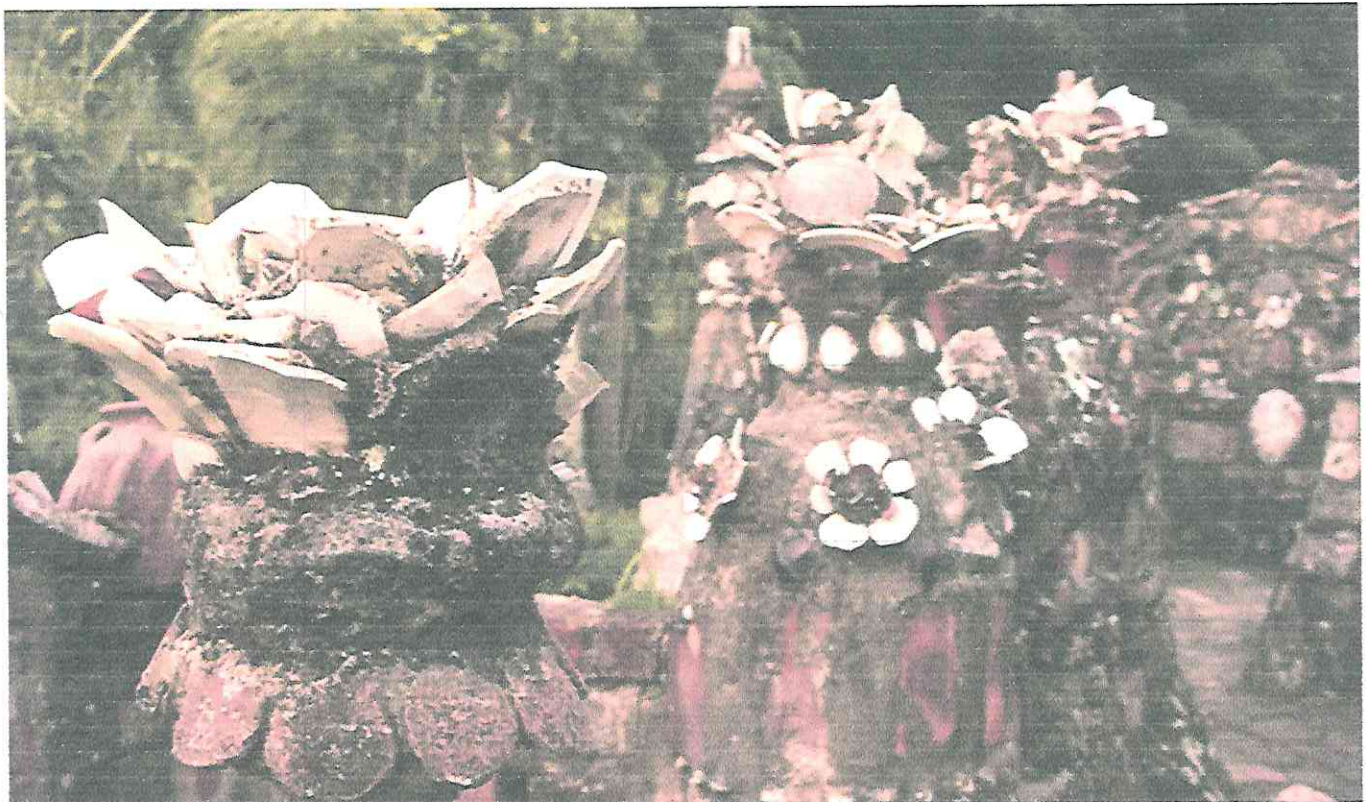
Figura 11: Mesma tomada visual, em 2010. Note-se que os florais são mais cheios e visíveis. . Fonte: Ivo Barreto, Junho/2020.

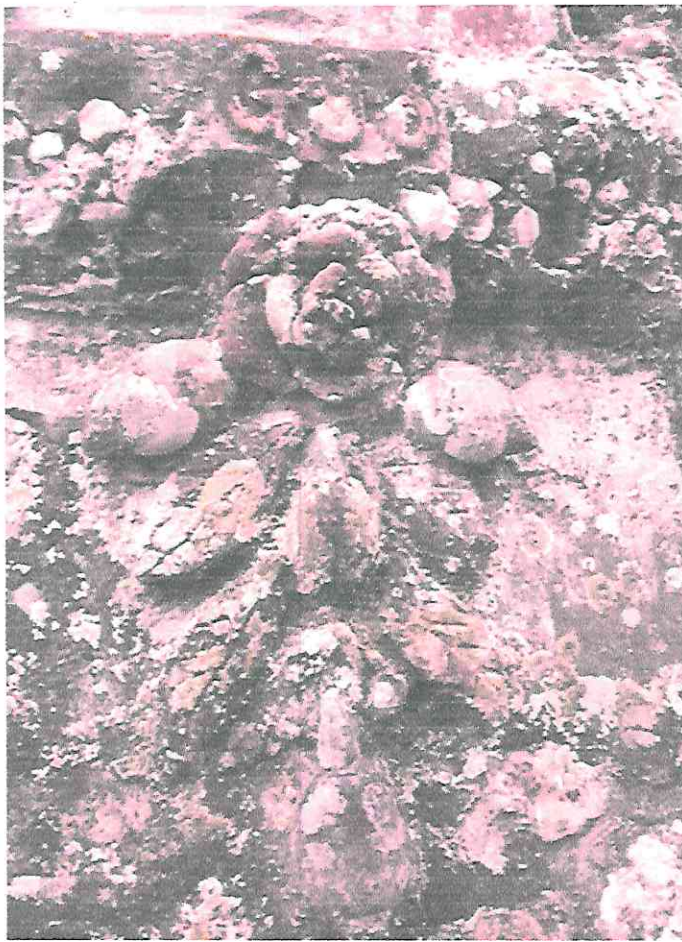
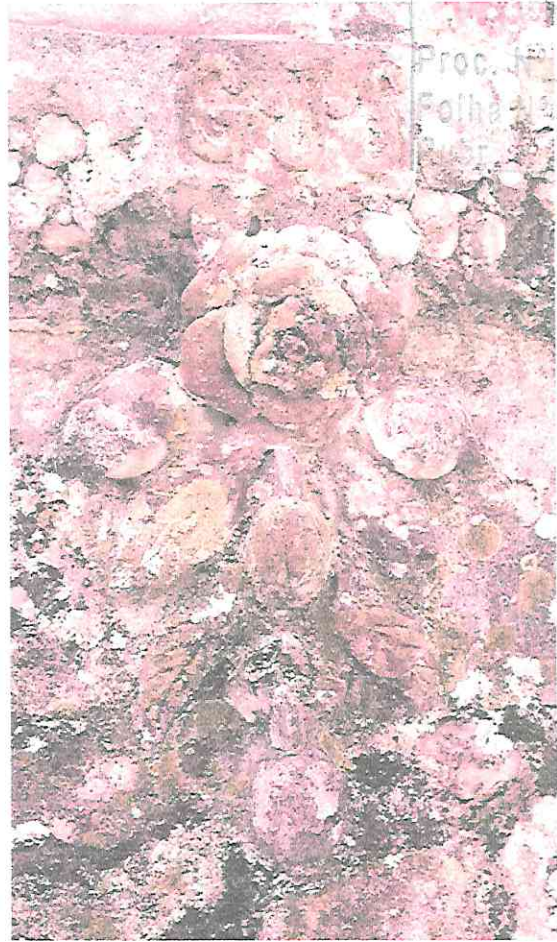
Figura 12: Imagens de 2016 e 2020 respectivamente, mostrando o grau de evolução dos ataques, o que denota a emergência de se estancar o processo de deterioração ornamental . Fonte: Ivo Barreto, Junho/2020.

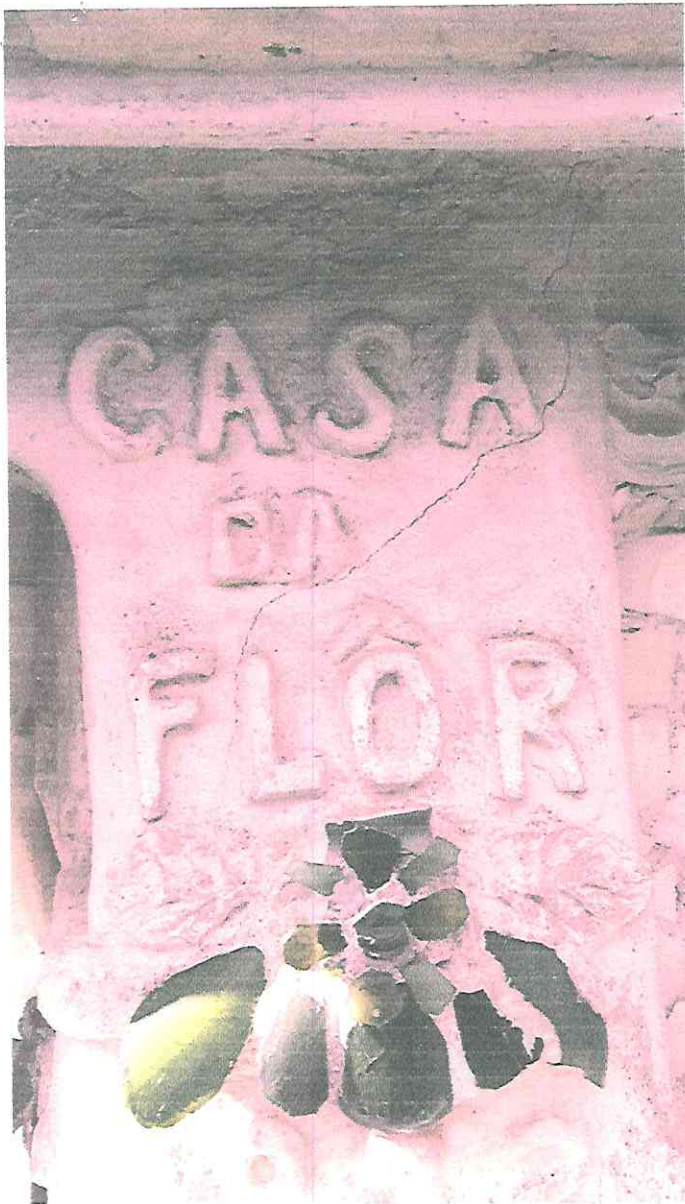
Figura 13: Enfeite do acesso, rerepresentando a fissura tratada em 2013 . Fonte: Ivo Barreto, Junho/2020.

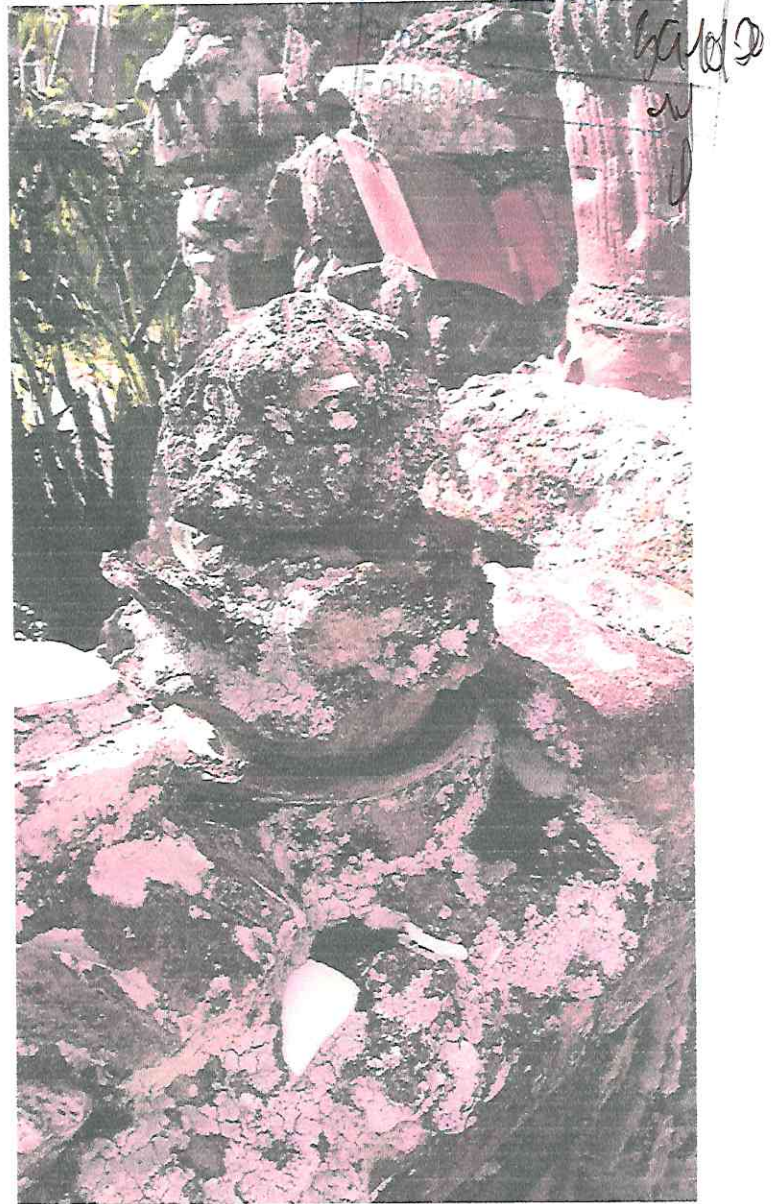
Figura 14: Enfeite já solto de sua base . Fonte: Ivo Barreto, Junho/2020.

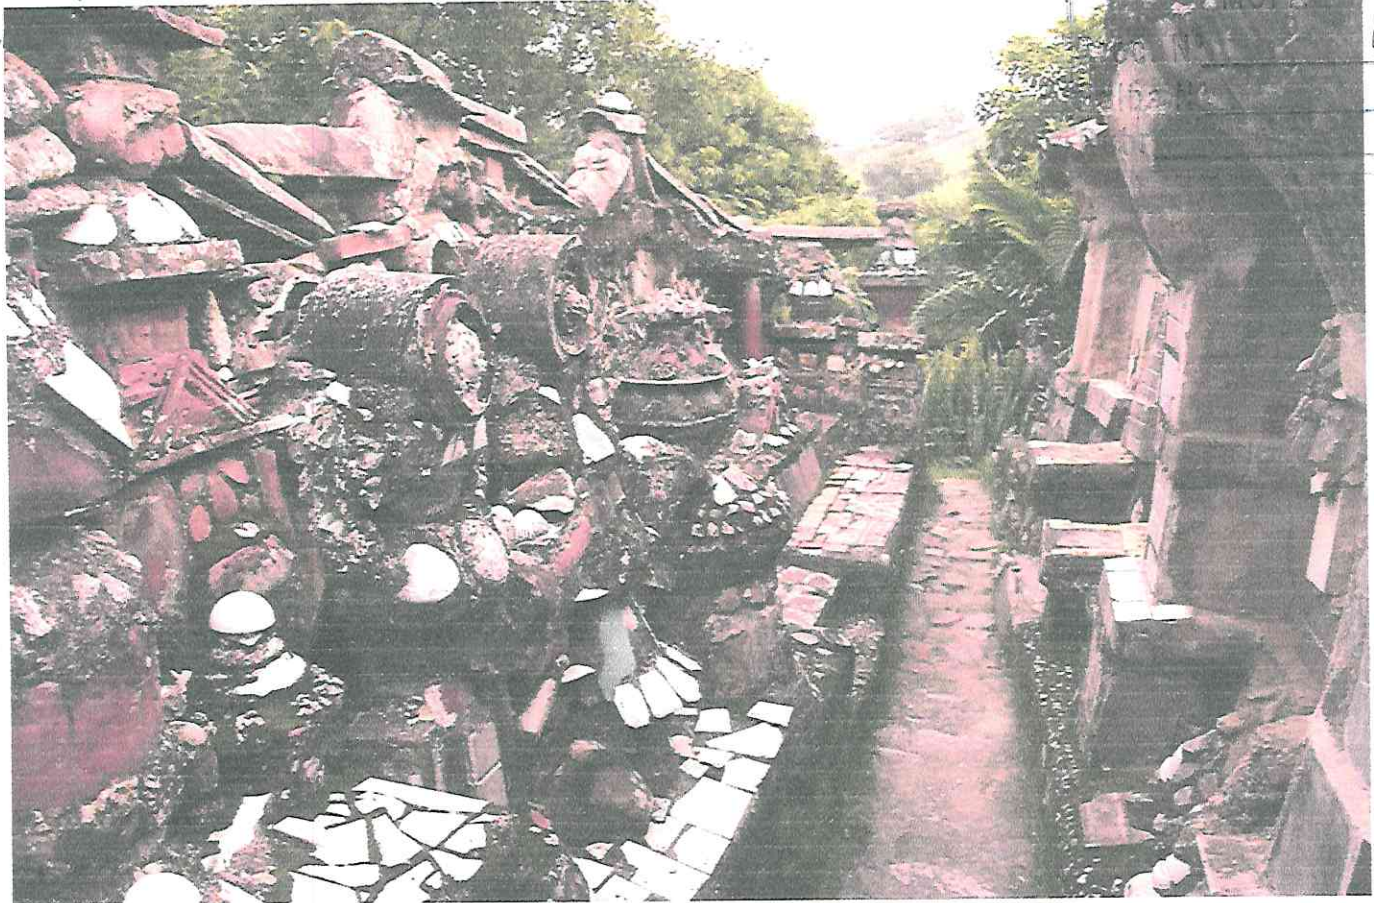
Figura 15: Alpendre, imagem de 2010-2012. Fonte: Acervo de Ivo Barreto.

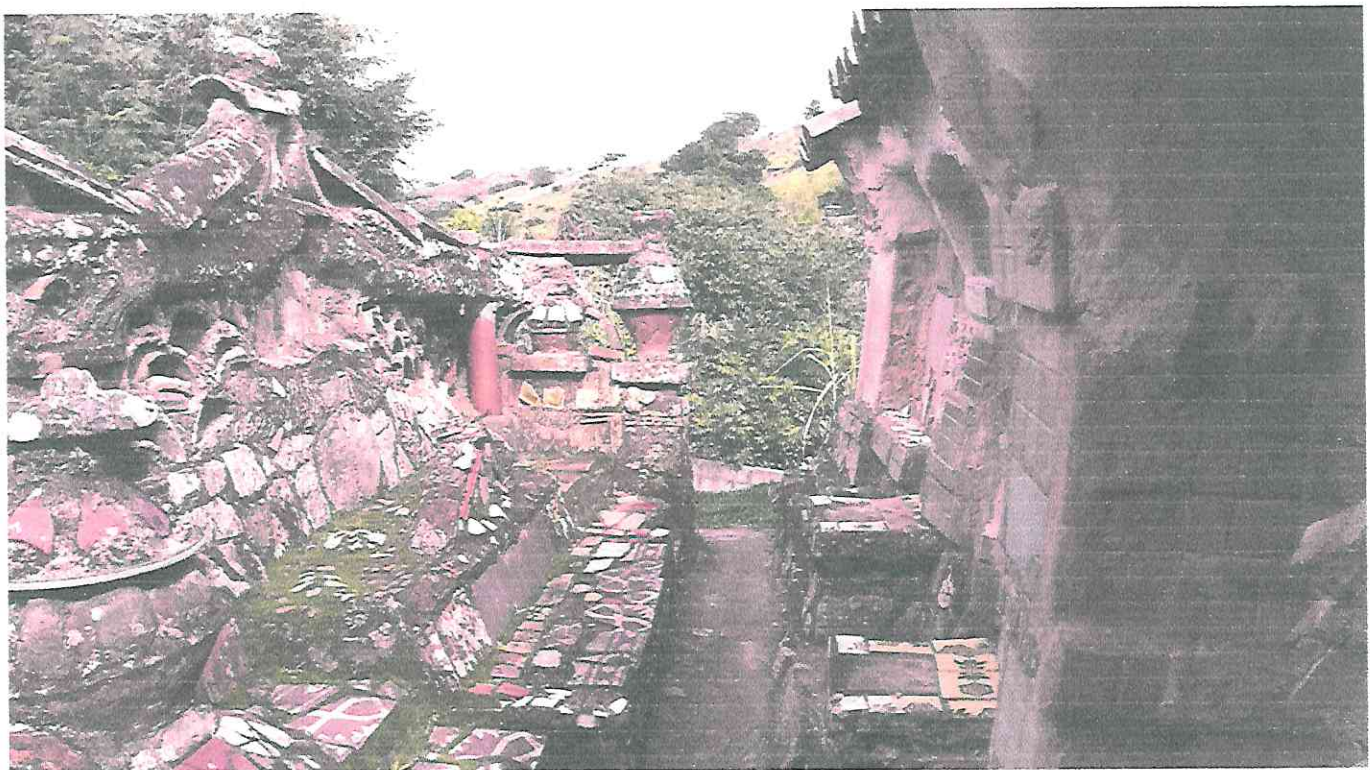
Figura 16: Alpendre, imagem de 2020, com ataques biológicos e escurecimento cromático geral ganhando destaque. Fonte: Ivo Barreto, Junho/2020.

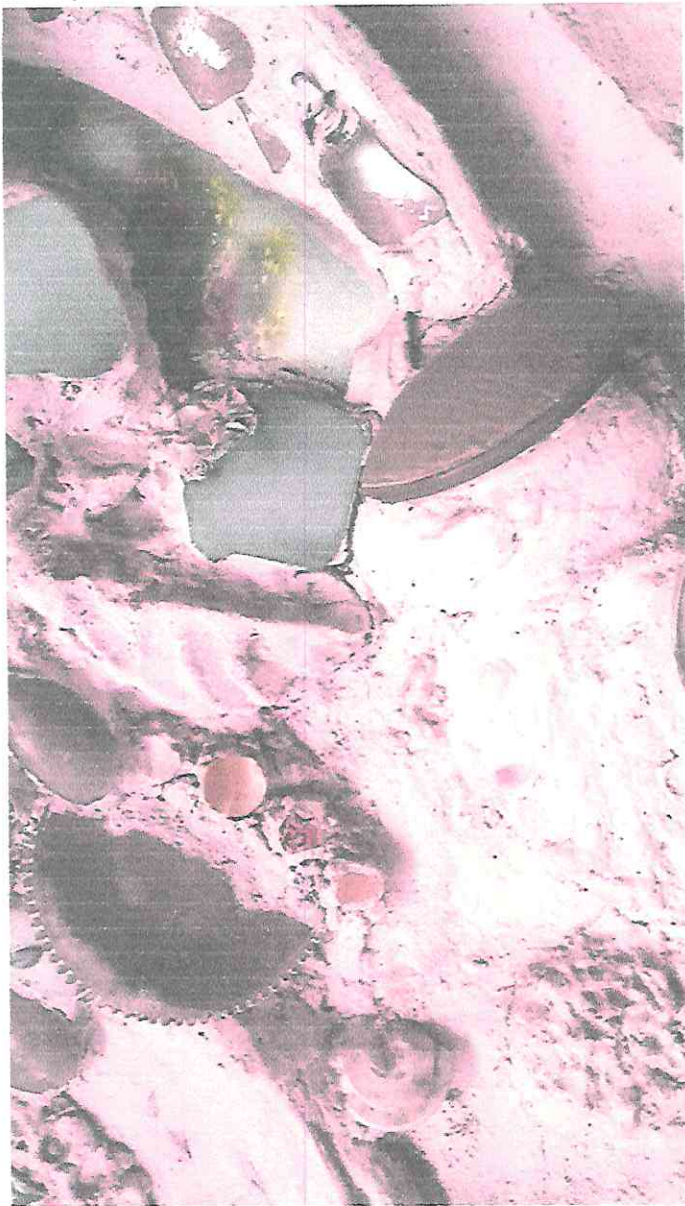
Figura 17: Fissura manifestada na parte interna, a ser monitorada. Fonte: Ivo Barreto, Junho/2020.

Cabe comentar, desde logo, que para além dos danos já constatados até aqui (desagregação e perda de elementos, formação de crostas e crescimento de espécies vegetais sobre as muralhas e perda de fixação de elementos inteiros), pudemos notar adicionalmente que pequenas fissuras novamente apareceram, sinalizando alguma acomodação após a obra anterior, dedicada ao reforço estrutural e consolidações internas. Embora não se possa afirmar neste momento que sejam objeto de preocupação emergencial, **nos parece necessário que o objeto do serviço que se vá realizar deva também contemplar a inserção de blocos testemunhos nestas fissuras, para que se possa monitorar sua evolução, suportes fundamentais para atestar sua estabilidade ou movimentação/ crescimento.**

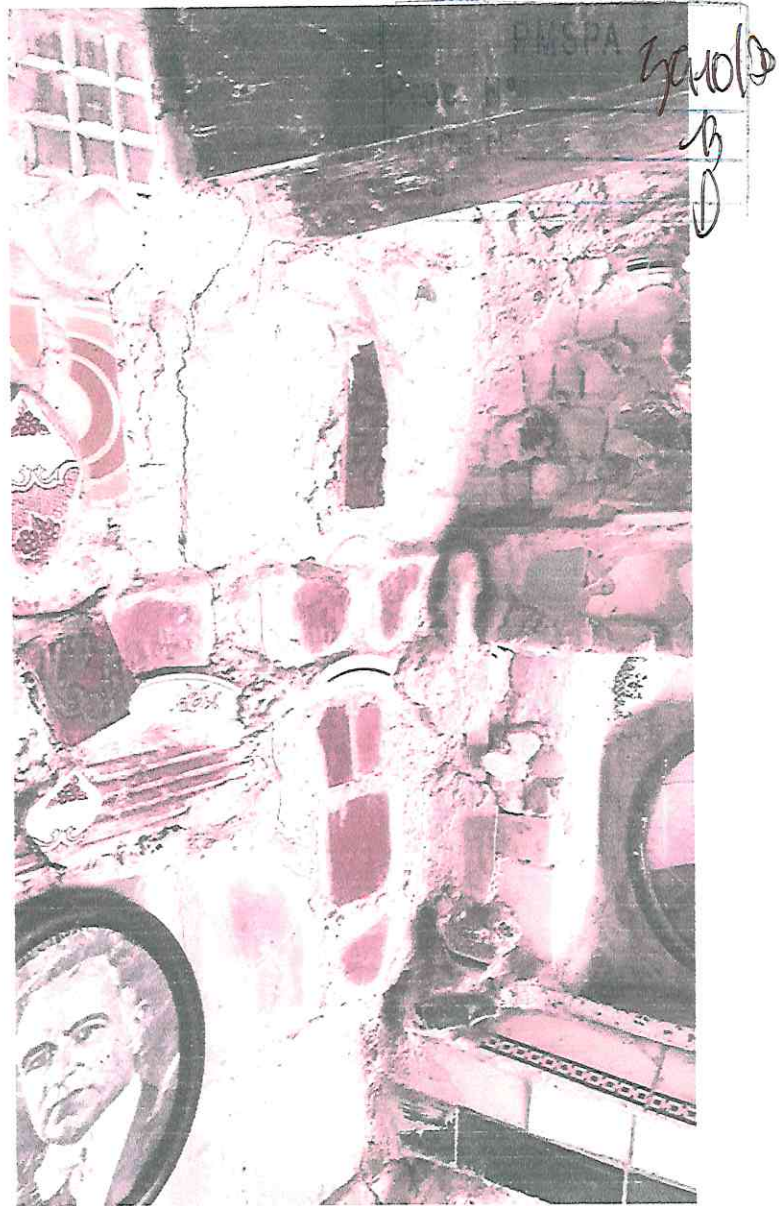
Figura 18: Fissura manifestada na parte interna, a ser monitorada. Fonte: Ivo Barreto, Junho/2020.

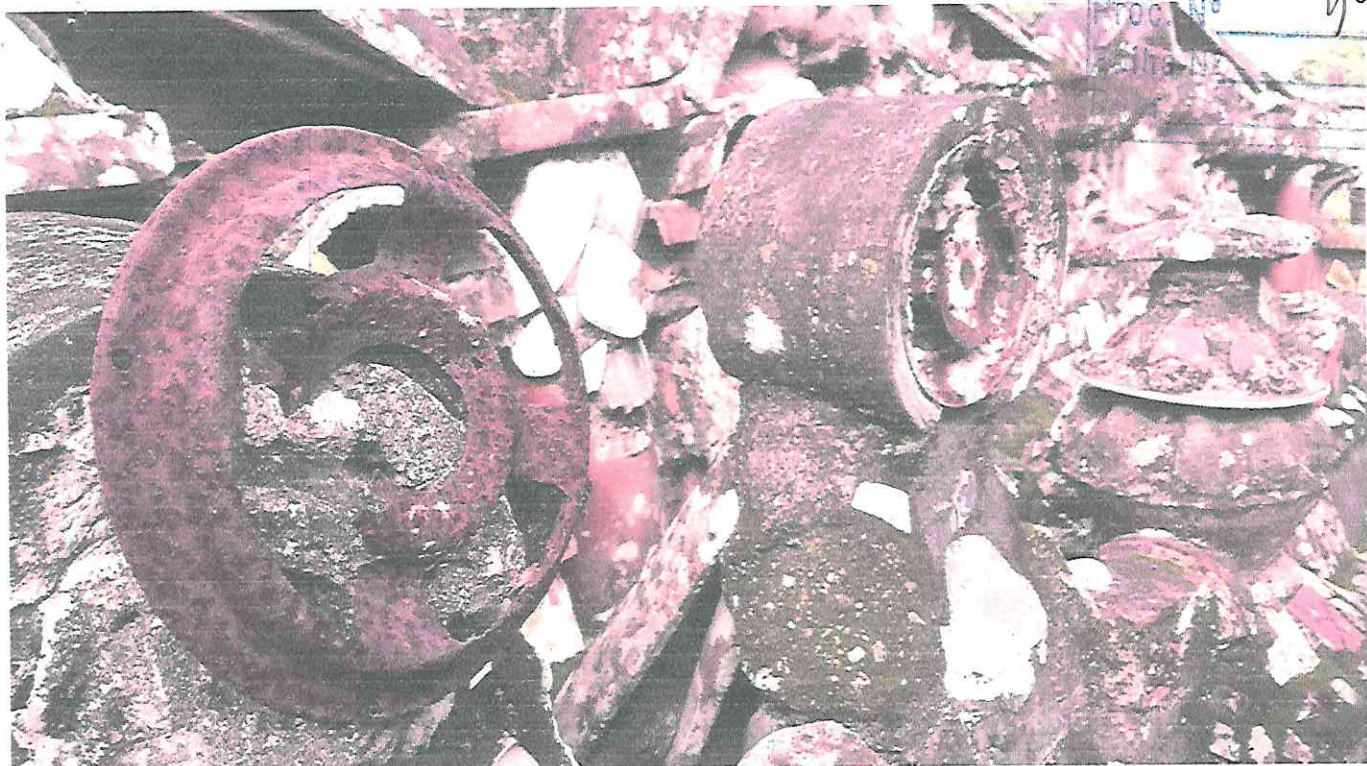
Figura 19: Envelhecimento de adereços metálicos em avançado grau. Fonte: Ivo Barreto, Junho/2020.

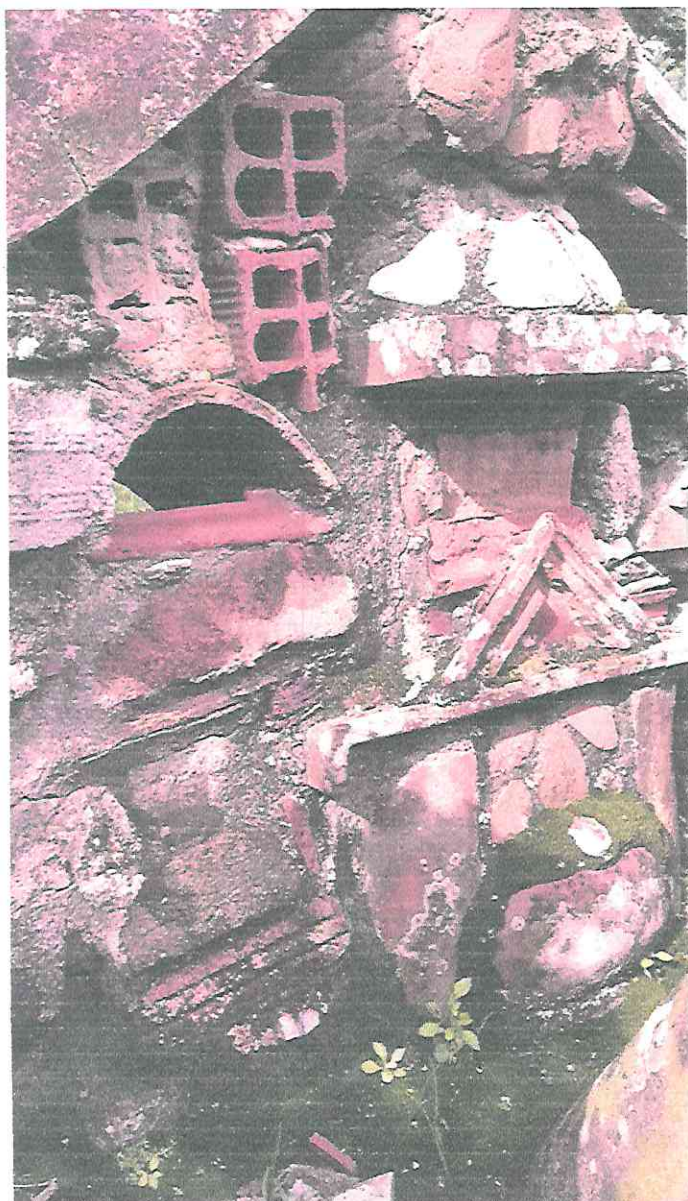
Figura 20: Envelhecimento de peças cerâmicas por desagregação das camadas superficiais de elementos cerâmicos (sobretudo os não vidrados). Fonte: Ivo Barreto, Junho/2020.

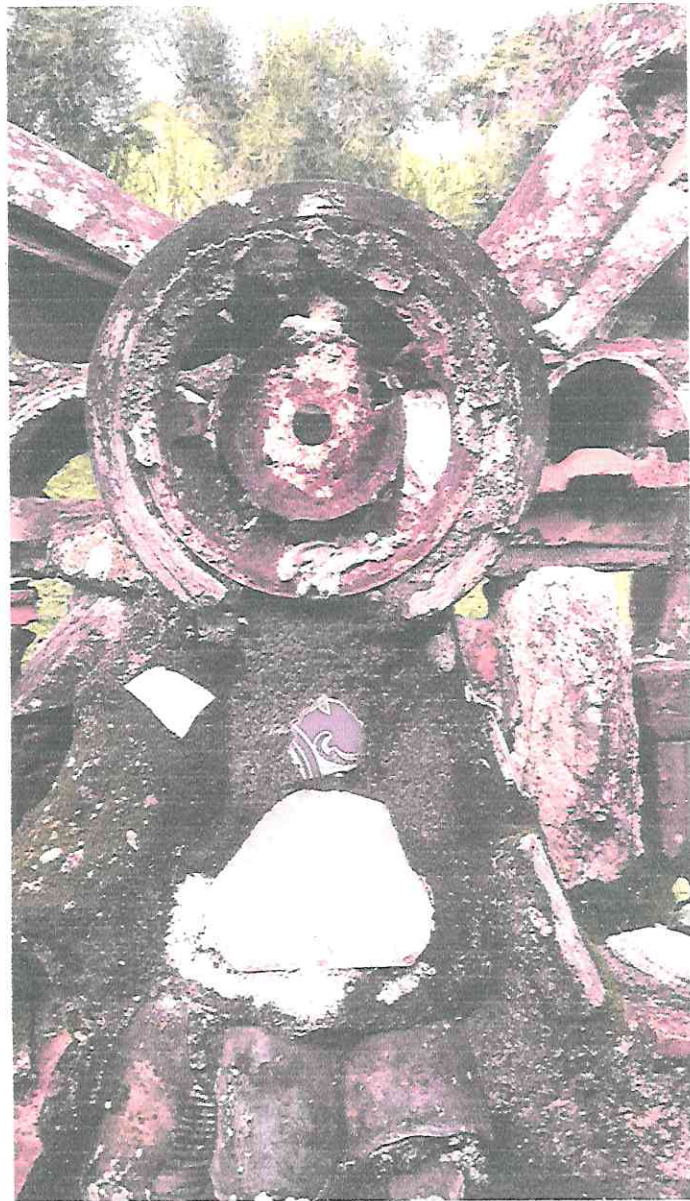
Figura 21: Envelhecimento de adereços metálicos em avançado grau. Fonte: Ivo Barreto, Junho/2020.

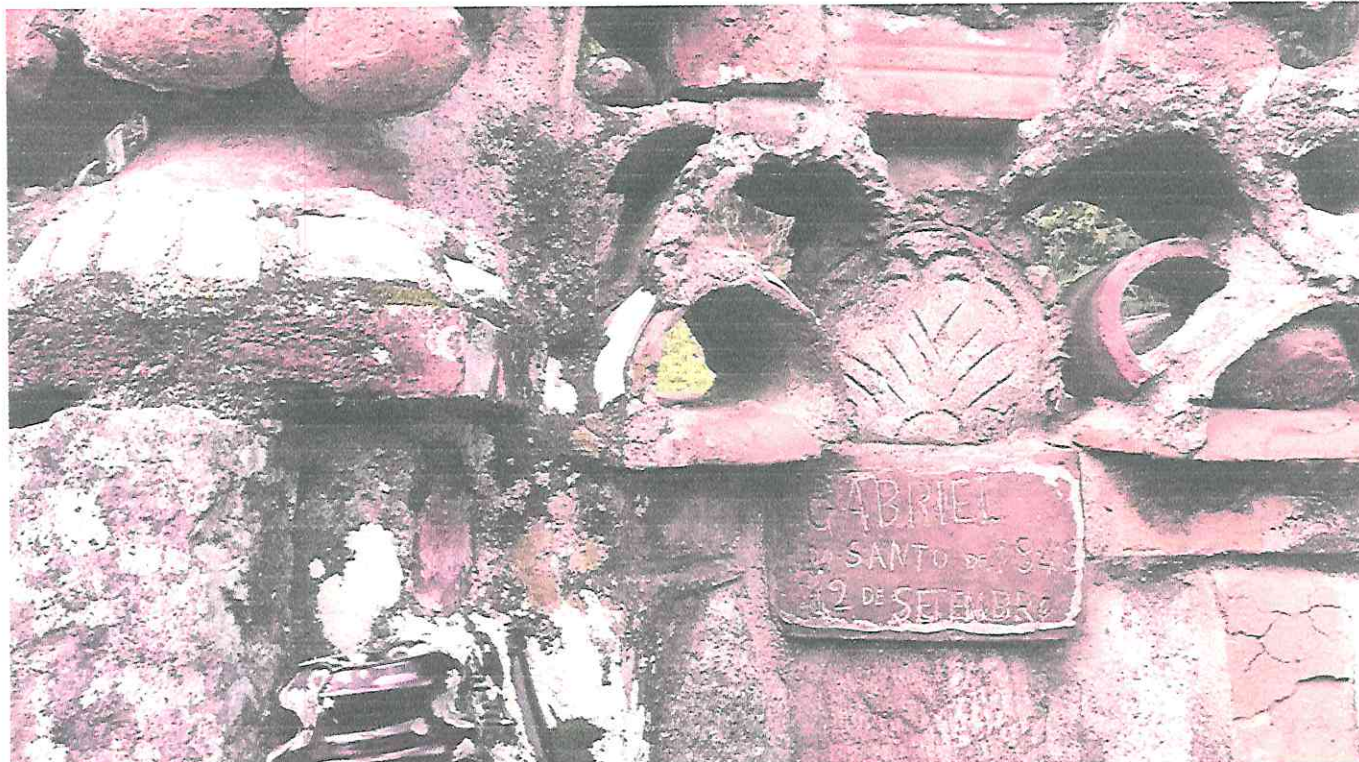
Figura 23: Mesma porção da casa, em 2020, com avanço sobretudo na desagregação das camadas superficiais de elementos cerâmicos (sobretudo os não vidrados) e ataques biológicos. Fonte: Ivo Barreto, Junho/2020.
